INSTITUTO
ESPAÑOL DE
OCEANOGRAFÍA

PLIEGO DE PRESCRIPCIONES TÉCNICAS PARA EL SERVICIO DE MANTENIMIENTO REGLAMENTARIO DE LOS BUQUES:

- A) **ÁNGELES ALVARIÑO**: CON **VARADA QUINQUENAL Y RENOVACIÓN CERTIFICADOS ESTATUTARIOS Y DE CLASE, ASÍ COMO OTROS TRABAJOS COMO REVISIONES REGLAMENTARIAS DE EQUIPOS DE SEGURIDAD, SALVAMENTO Y CONTRAINCENDIOS.**
- B) **RAMÓN MARGALEF**: CON **REVISIONES REGLAMENTARIAS DE EQUIPOS DE SEGURIDAD, SALVAMENTO Y CONTRAINCENDIOS.**

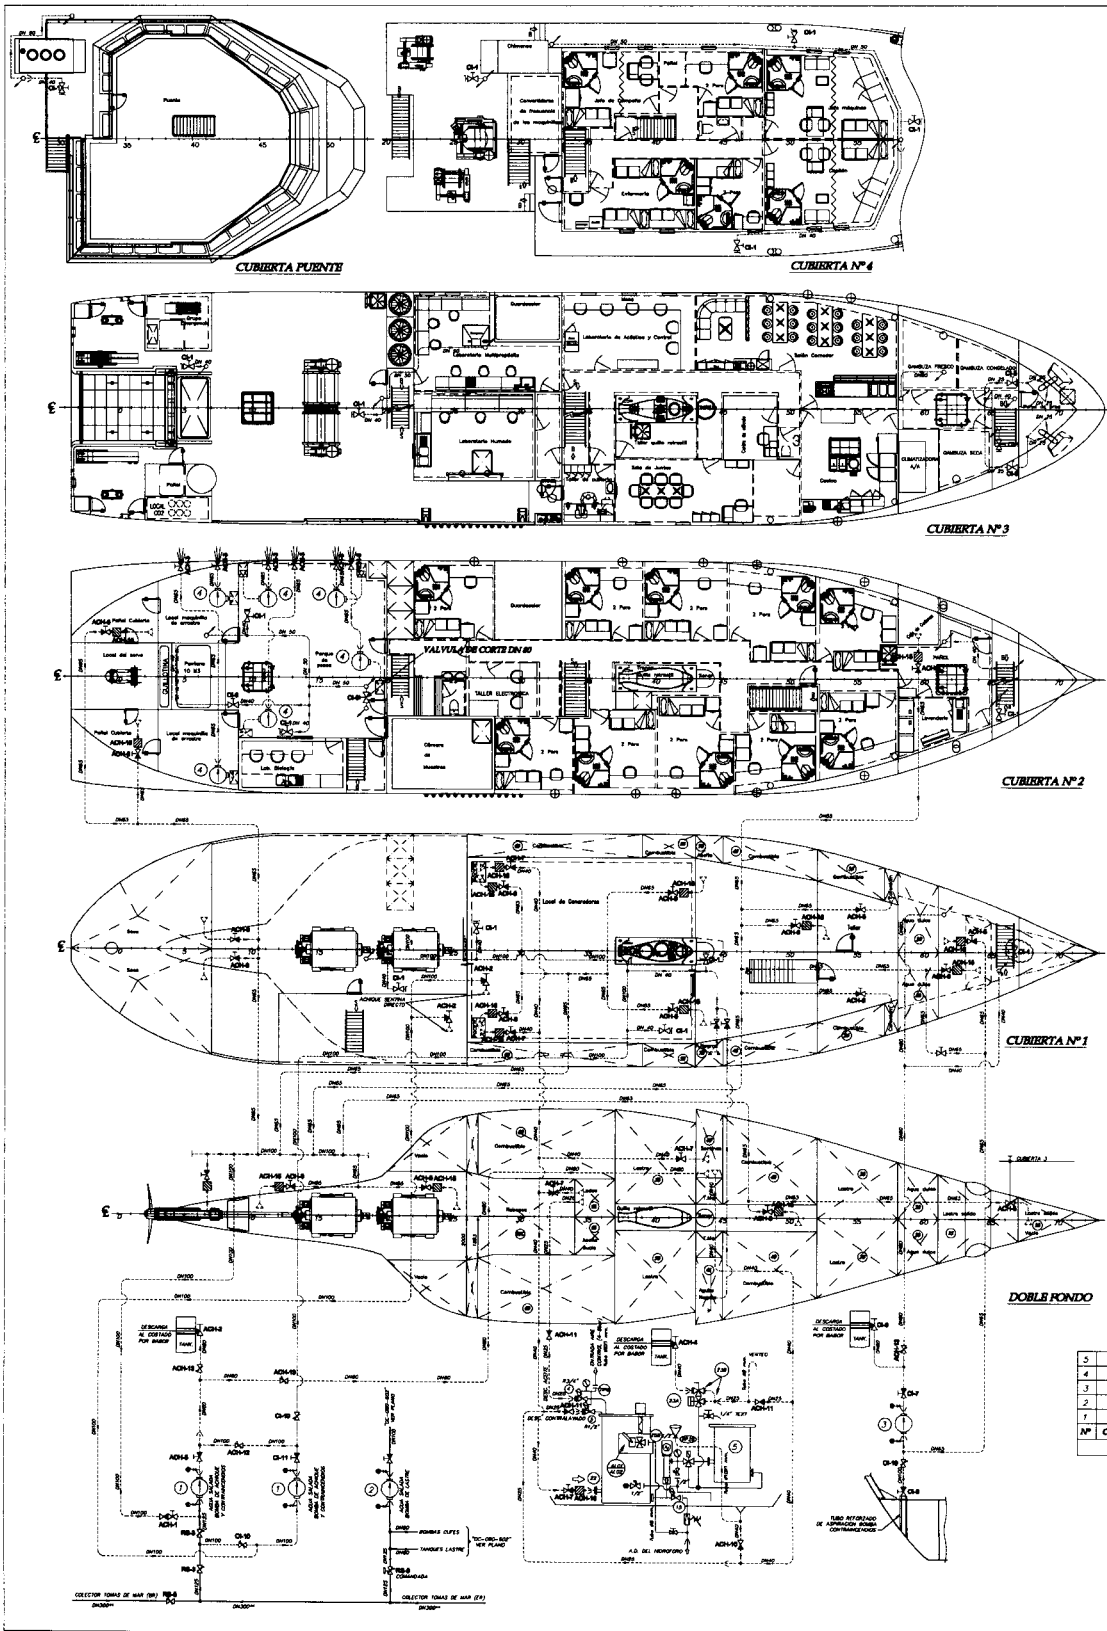
SISTEMA DE ACHIQUE Y CONTRAINCENDIO
 BALBUENA Y CONTRAINCENDIO
 1/75
 102-00-2012 JOMA. INFORMACION VARIAS
 102-00-2013 JOMA. INFORMACION VARIAS
 102-00-2014 JOMA. INFORMACION VARIAS
 102-00-2015 JOMA. INFORMACION VARIAS

LISTADO DE VALVULAS CONTRAINCENDIO						
Nº	DESCRIPCIÓN	MATERIAL	DN	PN	MODELO	CLASIF.
CV-1	VALVULA TPO BARCELONA	LATON	40	10	341.00	-----
CV-2	VALVULA CERRIE PASO RECTO	BRONCE	20	10	341.00	-----
CV-3	VALVULA CERRIE PASO RECTO	BRONCE	40	10	341.00	-----
CV-4	VALVULA CERRIE PASO RECTO	BRONCE	50	10	341.00	-----
CV-5	VALVULA CERRIE PASO RECTO	BRONCE	60	10	341.00	-----
CV-6	VALVULA CERRIE PASO RECTO	BRONCE	80	10	341.00	-----
CV-7	CERRIE Y RETENCION PASO RECTO	BRONCE	80	10	341.00	-----
CV-8	CERRIE Y RETENCION PASO RECTO	BRONCE	100	18	341.00	B.V.
CV-9	CERRIE Y RETENCION PASO ANGULAR	BRONCE	80	10	341.00	B.V.
CV-10	VALVULA DE MAMPOROSA	F ^o MAMPOROSA	100	10	100	-----
CV-11	CERRIE Y RETENCION PASO RECTO	BRONCE	100	10	341.00	-----

LISTADO DE VALVULAS DE ACHIQUE						
Nº	DESCRIPCIÓN	MATERIAL	DN	PN	MODELO	CLASIF.
ACH-1	CERRIE Y RETENCION PASO RECTO	BRONCE	100	10	341.00	-----
ACH-2	CERRIE Y RETENCION PASO ANGULAR	BRONCE	80	10	341.00	B.V.
ACH-3	CERRIE Y RETENCION PASO ANGULAR	BRONCE	85	10	341.00	B.V.
ACH-4	CERRIE Y RETENCION PASO ANGULAR	BRONCE	40	10	341.00	B.V.
ACH-5	CERRIE Y RETENCION PASO RECTO	BRONCE	100	10	341.00	-----
ACH-6	CERRIE Y RETENCION PASO RECTO	BRONCE	80	10	341.00	-----
ACH-7	CERRIE Y RETENCION PASO RECTO	BRONCE	40	10	341.00	-----
ACH-8	VALVULA DE CERRIE PASO RECTO	BRONCE	85	10	341.00	-----
ACH-9	VALVULA DE RETENCION	INOX	65	10	-----	-----
ACH-10	VALVULA DE RETENCION	INOX	80	10	-----	-----
ACH-11	VALVULA DE RETENCION	INOX	38	-----	-----	-----
ACH-12	VALVULA DE MAMPOROSA	F ^o MAMPOROSA	100	10	100	-----
ACH-13	VALVULA DE MAMPOROSA	F ^o MAMPOROSA	80	10	100	-----
ACH-14	VALVULA DE MAMPOROSA	F ^o MAMPOROSA	50	10	100	-----
ACH-15	FILTRO	F ^o MAMPOROSA	80	10	-----	-----

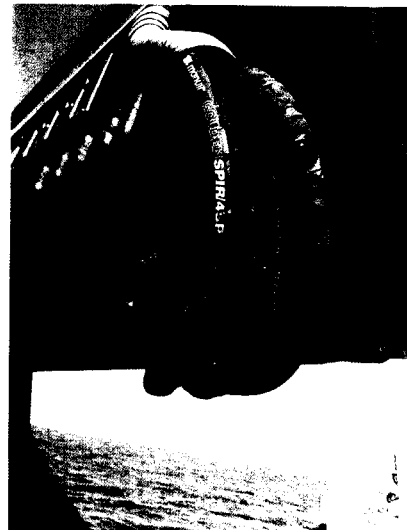
20.23 *Detalle de los latiguillos hidráulicos de la grúa de popa, dañados su gran mayoría*

20.23	<p>Latiguillos hidráulicos grúa de popa</p> <p>Suministro y sustitución de todos los latiguillos hidráulicos de la grúa de popa estribor del buque (fabricante FERRI), por estar los actuales muy deteriorados. Las terminales de conexión de los latiguillos serán de acero inoxidable si la presión de trabajo lo permite. En caso de que no fuese necesario sustituir la totalidad de los latiguillos, los que no se monten quedarán de respeto a bordo.</p>

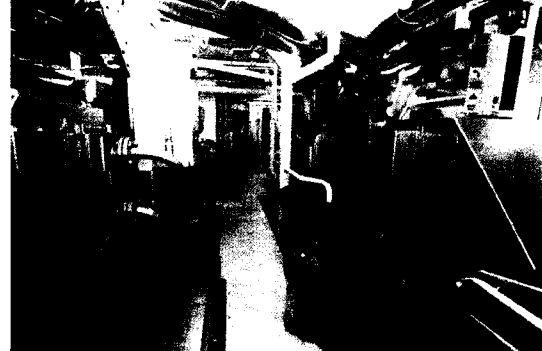
22.1 Vista del local de motores generadores, donde los motores diesel no están encapsulados. Foto de la izquierda mirando desde proa (lado estribor). Foto de la derecha mirando desde popa (crujía)

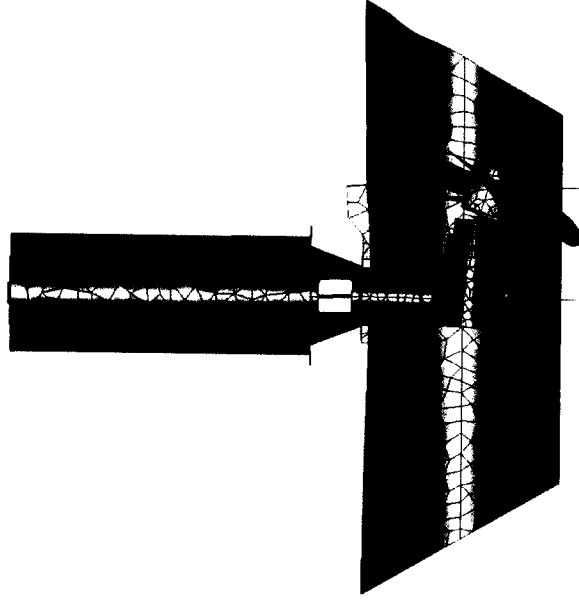
68,2 Hz

Análisis Modal
